Numéro de dossier : 014-07-26

## DOSSIER DE DIAGNOSTICS TECHNIQUES

| Désignation du ou des bâtiments | Désignation du propriétaire |
|---|---|
| <p>Rés. Le Capet d'Azur<br/>2 chemin des Virgiles<br/>83120 STE MAXIME</p> <p><i>Section cadastrale F, Parcelle(s) n° 291 - 294</i><br/><u>Désignation et situation du ou des lots de copropriété :</u><br/><i>Bât B Les Anémones - 4ème étage, Lot numéro 129 (Appt) - 169 (Cave)</i></p> <p><u>Périmètre de repérage :</u><br/>Le lot n° 129, soit un appartement de type T4, situé au 4ème étage. Le lot n° 169, soit une cave, située au sous-sol du même immeuble.</p> | <p>Me &amp; M HUARD Lise &amp; DIOUF Alioune<br/>2 chemin des Virgiles<br/>Le Capet d'Azur - Bât B<br/>83120 STE MAXIME</p> |

Constat amiante avant-vente, Etat relatif à la présence de termites, Métrage (Loi Carrez), Diag. Installations Electricité, Diagnostic de Performance Energétique, Etat des Risques et Pollutions.

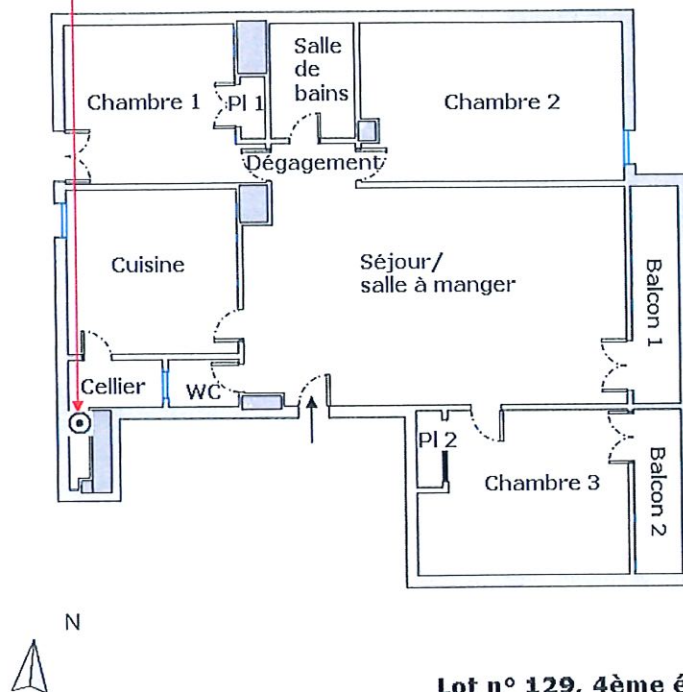
**6.1 - Annexe - Schéma de repérage**

| Localisation | Composant de la construction | Partie du composant | Description | Sondage | ZPSO | Localisation sur le croquis | Résultat | Critère de décision | Référence analyse | État de conservation | Recommandation |
|---|---|---|---|---|---|---|---|---|---|---|---|
| Bât B, 4ème étage - Cellier | Conduits de fluides (air, eau, autres fluides) | Conduits | Conduits | Visuel, sonore | ZPSO-001 | ZPSO-001 | Présence d'amiante | Sur jugement personnel | | EP (Z-III-RF) | Matériau non dégradé <b>Résultat EP Préconisation</b> : Il est recommandé de réaliser une évaluation périodique. |

**a** Bât. B, 4ème étage - Cellier (ZPSO-001)  
 Conduits Présence d'amiante  
 EP
